### Ледовая обстановка в бухте Гертнера 19.03.2020 г.

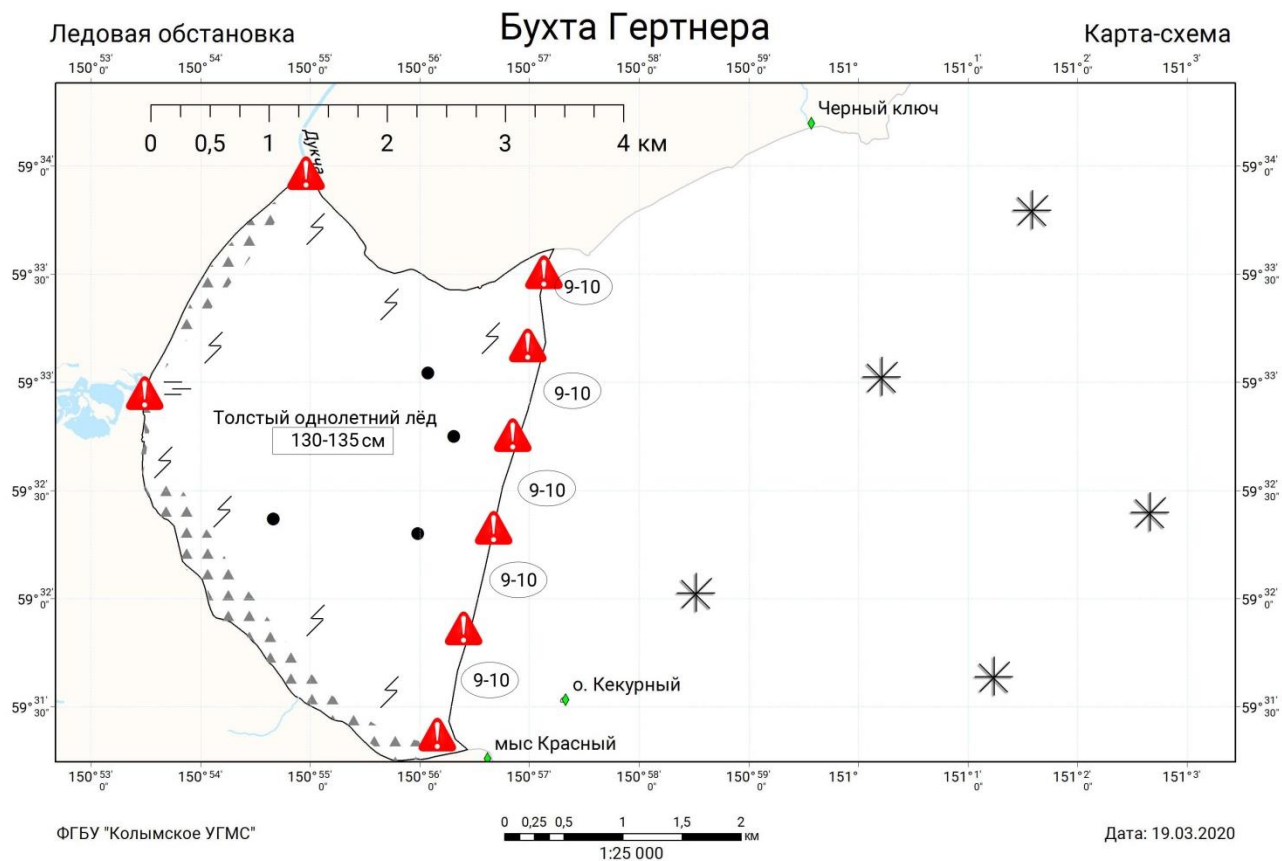
В период проведения обследования уровень моря в бухте Гертнера находился в фазе отлива.

Ширина припая по створу бухты составляла 3-3,5 км.

За кромкой припая – поля дрейфующего льда различного возраста и сплочённости: в северо-восточной части бухты – ниласовые льды толщиной до 5 см, в юго-восточной части – обломки ледяных полей сплоченностью 9-10 баллов.

Припай состоял из толстого однолетнего льда толщиной 130-135 см, покрытого сетью заснеженных трещин. Высота снежного покрова 10-30 см.

В районе устья р. Магаданка сформировалась приустьевая полынья, длина полыньи 90-100 м, ширина – до 1-2 м.

По данным спутниковой информации, в районе кромки припая отмечены процессы её деформации.

**Опасные места:** устьевые участки рек Дукча и Магаданка, районы соприкосновения припая с берегом на фазах полных вод, район кромки припая.

Выезд автотранспорта и выход людей на лед бухты опасен.
